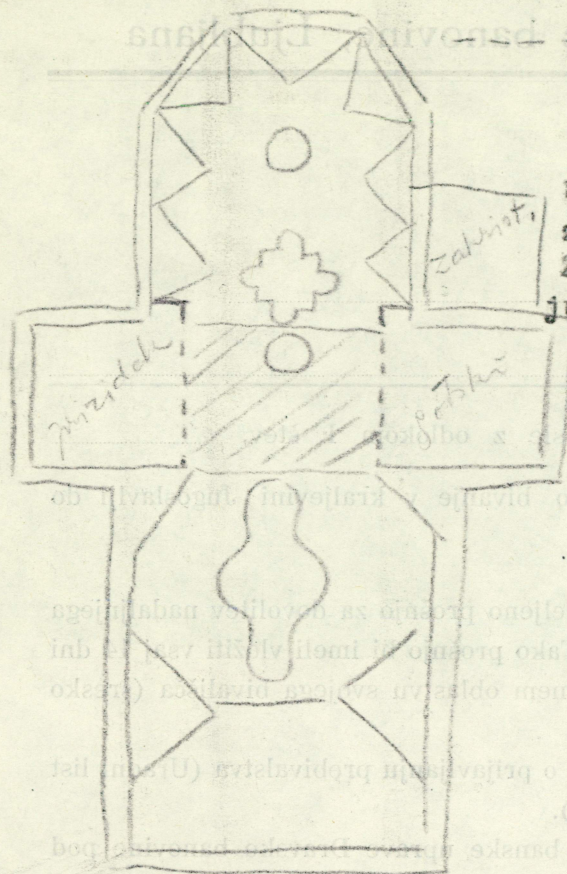
stari zidovi na loki

prehod v kapele

Na obeh straneh se dobro vidi povišanje in vodoravni vrh se dobro razloči.

Prezbiterij ima preprosto štukaturo izdelano z modeli, zač.19.stol.(?)

Zvonik ima gotski pristrešeni zidec pri podnožju, sicer pa baročno prezidano in novo povišano. Oprava iz 19.stol.

Dva zele slaba in zapuščena eltrjasta bila v njej.Glavni sv. Nikolaja in na evan strani sv. Urbana.Škef je ukazal veliki eltar popraviti in z vsem potrebnim oskrbeti,tudi s posode z blageslevljene vede, stranski eltar pa podreti in kamenje zunaj cerkve v kraj dati.Tudi kamen za elje naj se prestavi za vrata in vsa okna naj se razširijo.
