Slika cerkve - zunanjščina.

11.Slov.1926, št.202, št.36.

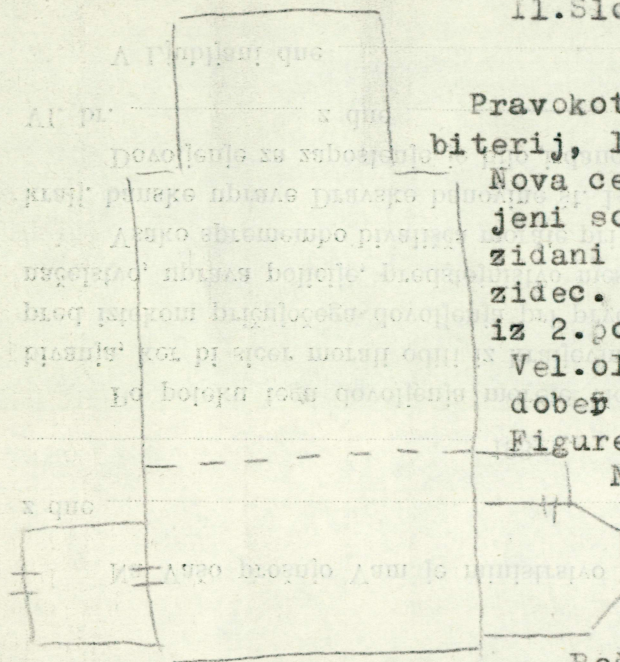
Pravokotna baročna ladja in pravokoten plitev prez-biterij, lepo baročno 1.pol.18.stol. obokan.

Nova cerkev zidana pravokotno na prvotno. Ohranjeni so temelji prezbiterija in zakristije in nadzidani v božji grob. Podzidek ima gotski venčni zidec. Oprema dobra: 3 oltarji in prižnica, vse iz 2.pol.18.stol.
