MDZK: št.17,1.1891, str.84: Kirchliche Baudenkmale in Krain von rnologar.

K. Črnologar: Kunstgeschichtliches aus Unterkrain., MMK IV. 1891, S. 11.

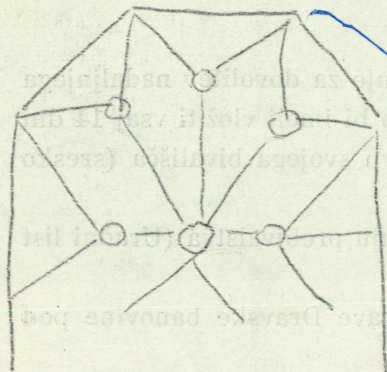
Vzh.cerkev.Plitev predprostor in kratek prezbitarij s tristranim zaključkom.Dvoje oken na južni strani mogoče starih a oskubljenih. Obok z obojestransko žlebasto profiliranimi rebri na geometričnih konzol.h.Mreža zvezda= stega tipa.

1.2.3.4 tipične rozete

5. gladek ščitek

6 ščitek z mojstriskim znamenjem
