Krajevsko banška uprava Dravske banovine, Ljubljana  
Str. portal polkrožen, izredno ozek, mogoče romansko z odstranitvijo podboja.  
Stele, CX, 20.7.1940, str. 6-8

Stele, XVI, 2.2.1923, str.14-15.

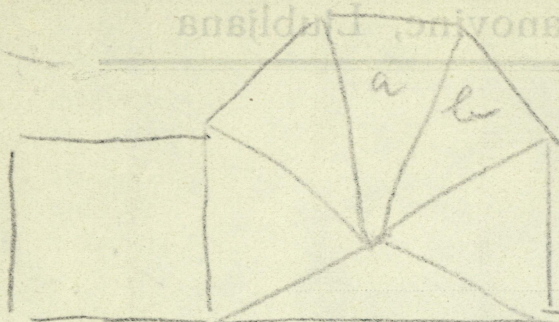
Izgleda, da so bila okna v zaključnih stranicah.

zazidano roman. okno

romansko znotraj kot niša

ohranjeno okno, zunaj  
zazidano
