Zunaj vklesana l.1505

Stele, CXXIV, 8.10.1947, str.52-53.

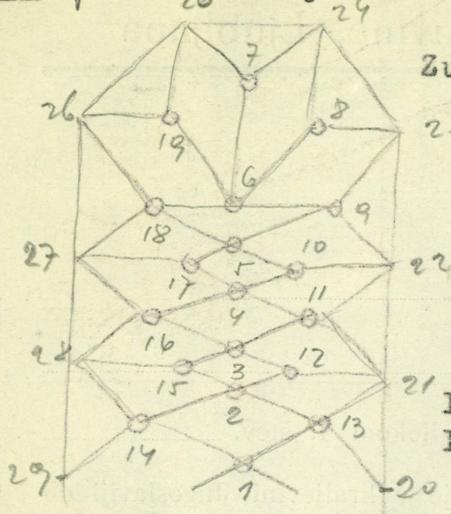
- 1,2 nove rozete, mesto uničenih
- 23 3. figura s kamnoseškim znakom na ščitku
4. Kristusova glava
5. M.B. z detetom
6. angelj z odprto knjigo(evangelist)
- 7,8,9 19 Janez, Luka, Marko
9. dolgolasa figura s knjigo in napisnim trakom
10. sv. Katarina, 11. sv. Jurij na konju
12. nov ščitek, 13. nova rozeta, 14. sv. Mihael nadan.
15. sv. Volbenk, 16. nova rozeta, 17. nov ščitek, 18. figura s knjigo.

Konzole: 20. doprsna figura s prtom v roki

21. nova konzola, 22. angel z odbito levo roko, 23. angel, 24, 25. čepeči figuri, ki z rokami držita breme rebra nad glavo, 26. angel, 27. angel, 28. deloma razbita figura, 29. glava muštačastega dolgolasega moža - stavbar?

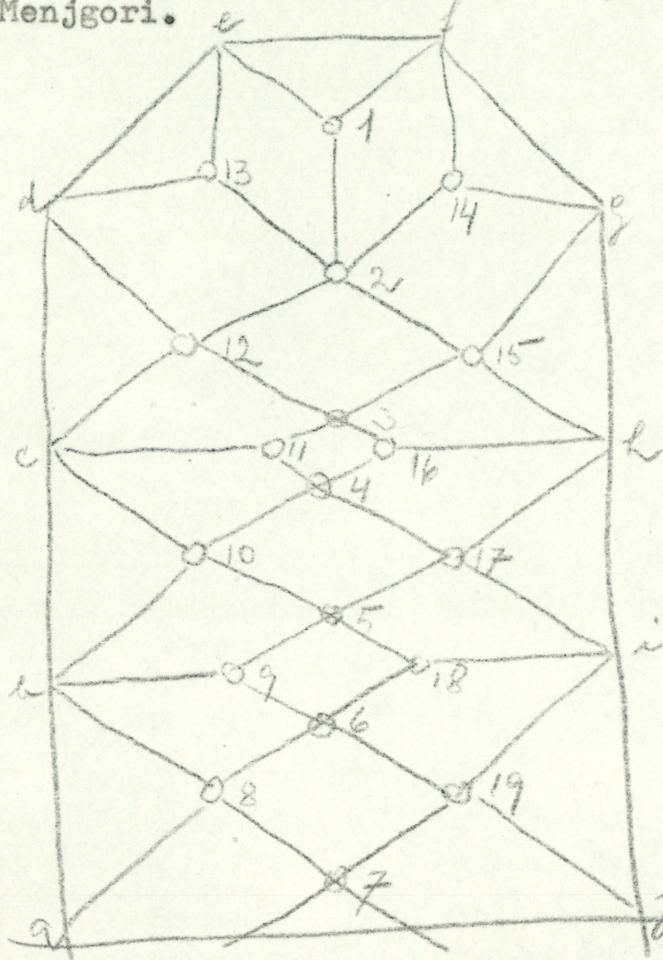
1.orel,2.stoječa figura s knjigo,3. M.B.z detetom,4.Kristusova glava, 5. figura s ščitkom in mojstrskim znamenje
6.nova rozeta,7.nova rozeta, 8.angelyMi-
9.xhael, 9. škof z modelom cerkve,
10.nova rozeta,11.nov ščitek,
12.figura s knjigo,13.lev,14.vol,
15.angel,16.sv.Katarina,17.sv.Jurij
18.nov ščit z letnico 1929, 19.nova rozeta

Konzole:

a.brkata br,da s čepico in modno dol-
gimi lasmi
b.doprсна figura deloma odbita
c. doprsna dolgolasa figura(angel)
d. angel z rokami pred prsmi
e. doprsna figura, ki z dvignjenimi
rokama podpira podnožje reber.
f.isto

g. angel z odbitimi rokami

h. "

i.nova listnata roža

j.figura, ki z levo dviga bel prt
k levemu ~~krilcu~~ krilcu

Leva stran slavaloka ima kapitel z dve-
ma borečima se živalima.

Kamnoseški mojstrski znak na sklepni-

ku.
