Na pokopališču.

Cevc XXV, 1.9.1958, str.19-20'

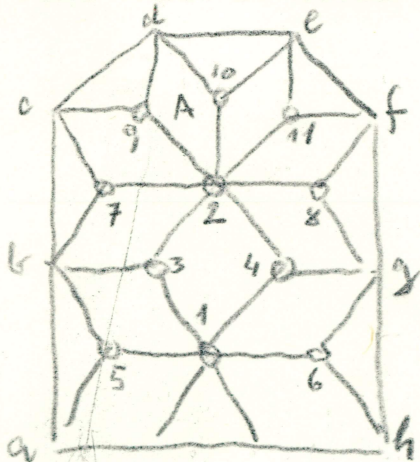
Sklepniki:

- 1) rozeta
- 2) Kristusova glava s križnim nimbom in listi. Nekoliko spomni na isti motiv v kranjsko-loški delavnici.
- 3)4) rozeta
- 5)6) zalomljena ščitka
- 7)8) " "
- 9) Ščit z listi okrog, v njem križ s trnjevo krono in s 3 žebli

10) rozeta

11) mojstrsko znamenje

a,b,c,f,g,h,) konzole - dobre maske, debelušne, brez brade

d) geometrična konzola

e) ščitec
