Pravokotna podolžna ladja in parvokoten prezbitერიj, lepi oboki. Ladja je banja s pasovi in sosvodnicami. Pred prezbitერიjem po ena več ali manj kvadratična kapela.

Stele, ž XXX.13.3.25.

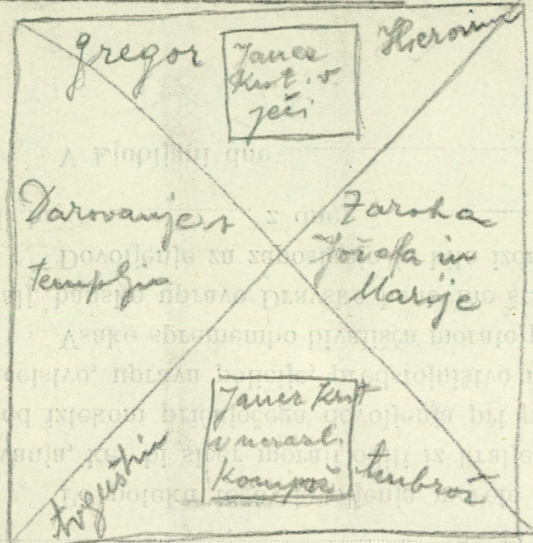
Freske odkrite v vsej cerkvi. Na slavoloku se je pokazala pod štukaturo renes. glava starejše plasti. Na vsh. steni okrog okna je Marijino oznanenje. Desno od okna klečeča Marija ob pultu, nad njo 2 angelja. Eden drži zastor drugi ji donša cvetni venec. Na levo na enem kolenu kleči angelj z lili. Okrog plava oči ange li, ki tresijo vrtnice. Na vrhu loka pa 2 držita krono

Na vrhu loka plava proti Mariji malo dete s križem čez rame. Na lokih okrog stranskih zgornjih polkrožnih oken plavajoči angeli. Nad sev. monogram Marije, spodaj pa po ena svetnica. Križasti obok prezbitarija, rebra markirana s štukom.

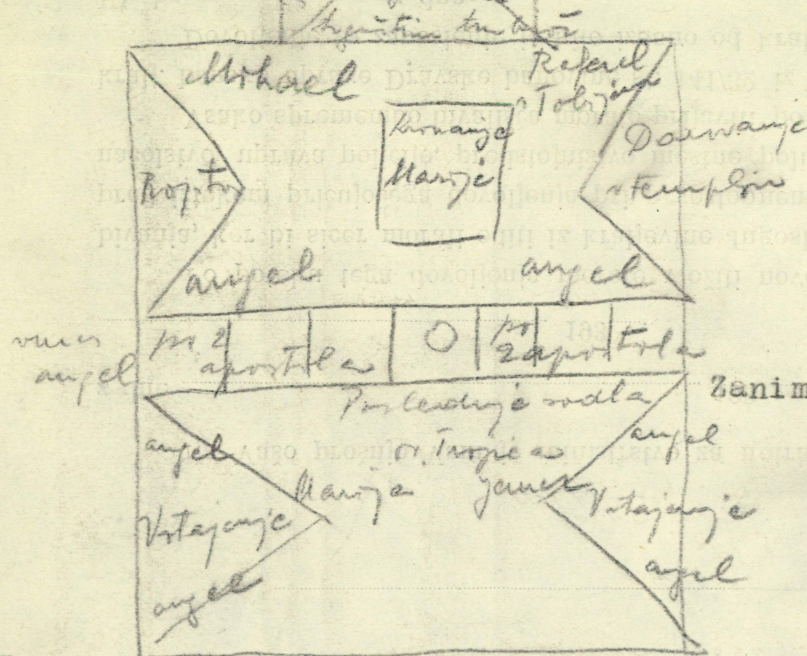
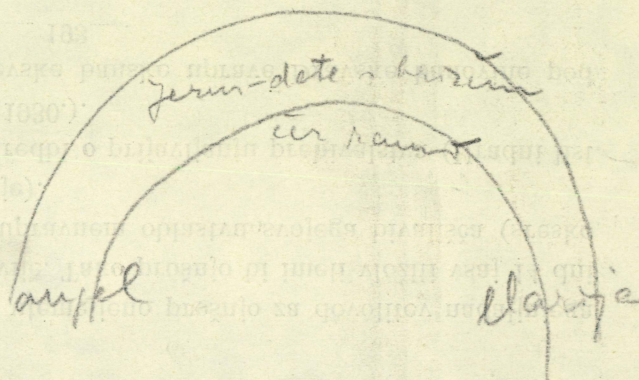
O korg okna napis: Ave gratia plena.

Ecce Ancila Domini fiat mihi secundum Verbum tuum

Zanimivo je oznanenje nad slikanim oltarjem
