Stele, LXXXII, 24.8.1934  
str.29-31.

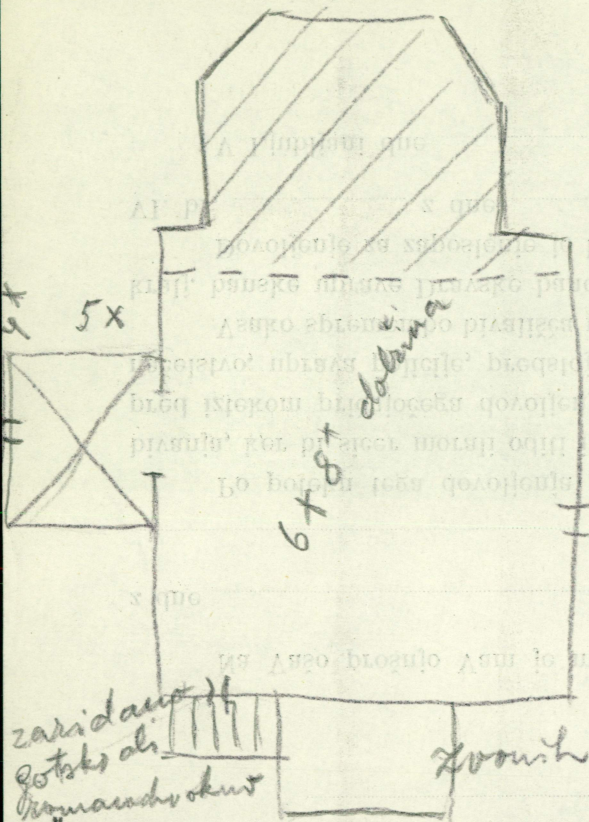
V sedanji cerkvi zazidana prvotna cerkev istega tipa, kakor ona pri sv. Juriju, križnat obok kvadratičnega profila reber, eno je pravokotno brez poreza, drugo prirezano osmerokot<sup>na</sup>, križišče je brez sklepnika. Rebra slonijo na preprostih geometričnih konzolah. Zunaj je prvotni prezbitarij povišan, spodaj tipično zložen zid iz sivega apnenca v približnih pravokotnih kladah. Dozidava je izvršena v čisto drugačni tehniki. V vzh. strani ima prvotna cerkev okroglo okno, kjer je še dobro ohranjena dekorativna slikarija iz rdečih in belih črt in zelenih in rumenih ploskev z rahlim marmoriranjem - spominja na giotteske ital. freske.

sa kapelica je poslikana. Spodaj zelo vlažno. Okna so uničila slike. Načeli smo ornamentiko: več močnih zelenih rdečih rumenih tonov barv na slavaloku. Na slavaloku prvotan na belež izvršena slikarija- dekorativna (16. stol?) Na obokih se vidijo še nimbi, gotovo simboli evangelistov. Na križišču pa manjši nimb, verjetno Kristus. Na vzh. steni ob knu na desni vrh figure z molitveno sklenjenimi rokami pred pultom s knjigo. Marija iz oznanenja. Osebnost: nimbi vrezani v omet, konture in brdure Marijine obleke vse vrezane v apneni omet.

Rokavi\_Marije so zapeti tesno za pestjo, kar kaže na konec 14. stol., zač.15. Odlomki slok na slavaloku zunaj, doslej vidna dekorativna bordura.
