ŽIRI - Ž.c.sv. Martina.

ŽIRI - stara ž.c.

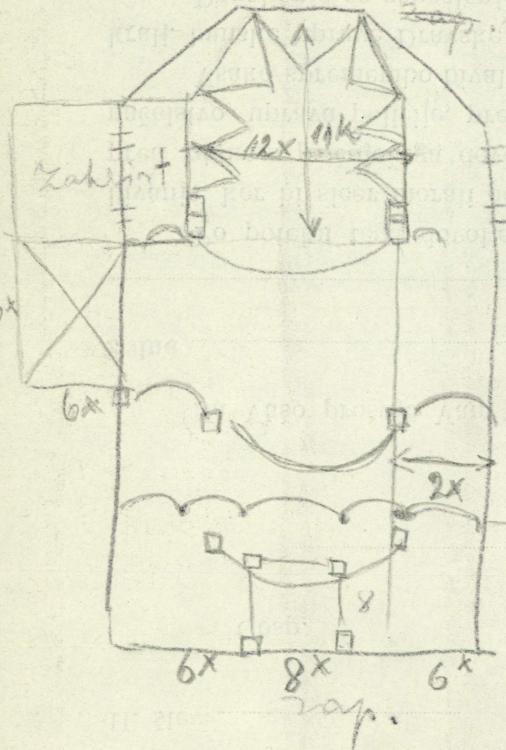
Nova eternit streha. Mokrota vdarja skozi obok, posebno močno v zvikelnih vierunge in ob koru. Dopis žuradu, če se je kaj v tem oziru uredilo, če je vzrok že dognan in kaj se misli ukreniti.

Zvonik sedaj vzidan v kor, poprej prislonjen na fasado, obenem vhodna lopa. Slonji na 4 močnih slopih, šiasti loki, gotisch gekantet. Kor vzidan in prizidan, bržkone šele v 19. stol. - 1. pol., takrat je tudi čedna orgljeska omara. Ladja 3 delna. Str. ladji zelo ozki in veliko nižji kot glavna. Str. in gl. Tone Tonengewolbe s Stichkappen.

Tla vsa razdrapana, velika vlažnost. Cerkev zelo zanimiva, popravilo pa bi potrebovalo zelo velik deanrja.
