Grad Hmeljnik - kakor trdi Valvasor je bil imenovan po bujno rastočem hmelju v okolici. Stoji na višini blizu mirne peči. Prvotni grad je star 700 let a so ga razni lastniki tekom stoletij prezidavali in spreminjali. Je eden naših najstarejših gradov. Za časa Valvasorja je bil lastnik gradu baron Zierheim in za njim grofje Paradeiser. L. 1876 je kupil že zelo razpadli grad baron Wambolt v. Umstad. Sedanji lastnik baron Filip Wambolt misli vso svojo lastnino ki jo ima na Moravskem preseliti v Hmeljnik. V gradu je mnogo lepih sob, mnoge z lesenimi kasetiranimi strepi (benedčansko delo), starim pohištvom, slikami. Spodaj na dvorišču ob obidju stoji grajska kapelica s patronom sv. Ankracij. Zakristija hrani mnogo lepih mašnih oblek, deloma darila raznih visokih osebnosti prejšnje dobe.

Stele, CXVIII, 3.9.1947, str. 61 - 65.

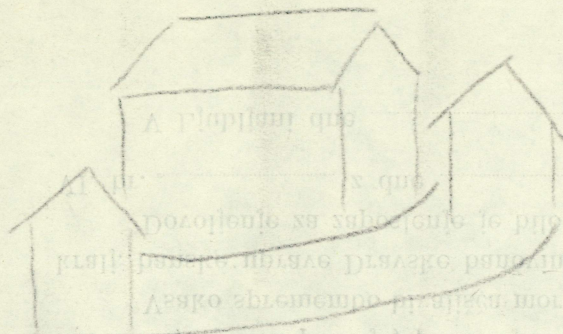
Na nekdanji zunanji steni b) se vidi na steno naslikan trak s črnimi kazalci pod njim pa letnica ~~xxxxxxxxxxxx~~ ~~xxxxxxxxxxxx~~ ...21. Po obliki št. 2 sodeč 16 ali 17.stol. V isti steni v 1.nadstr. vidna kamnita ozka pokončna pravokotna lina, nekdej z železno palico v sredi.

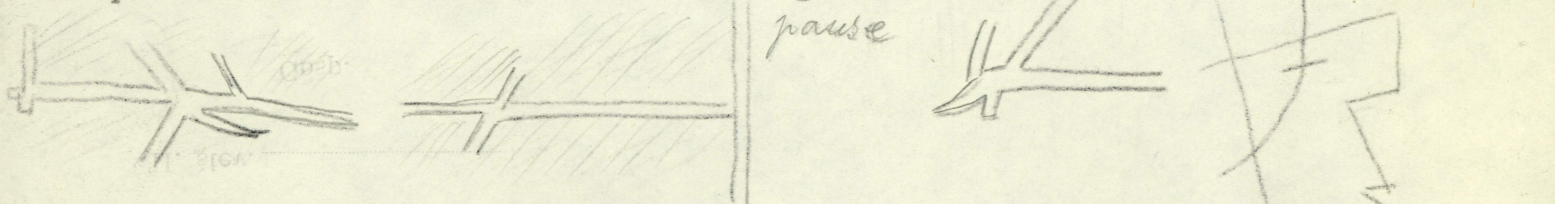
Značilno je paličevje med žlebovi, ki se na oglih križa. Precej kamnoseških znakov. Nekateri znaki čisto fantastični in mogoče nepristni. Med obema znakoma v kamen vrezan pa že nečitljiv napis.
